## Die Mauthner Klamm wird wieder geöffnet!

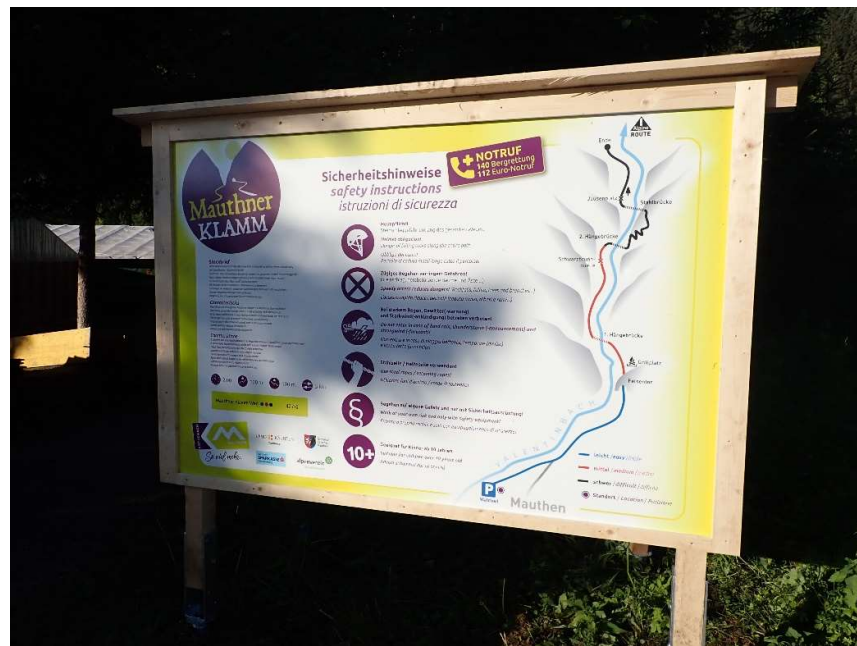
- Am Parkplatz und beim Felsentor wurden neue, dreisprachige (D, I, E) Informationstafeln aufgestellt. Neben den oben beschriebenen Sicherheitshinweise werden auch die Wegekategorien erklärt. Dies soll auch Unerfahrenen helfen, richtig zu entscheiden ob der Weg für sie geeignet ist.

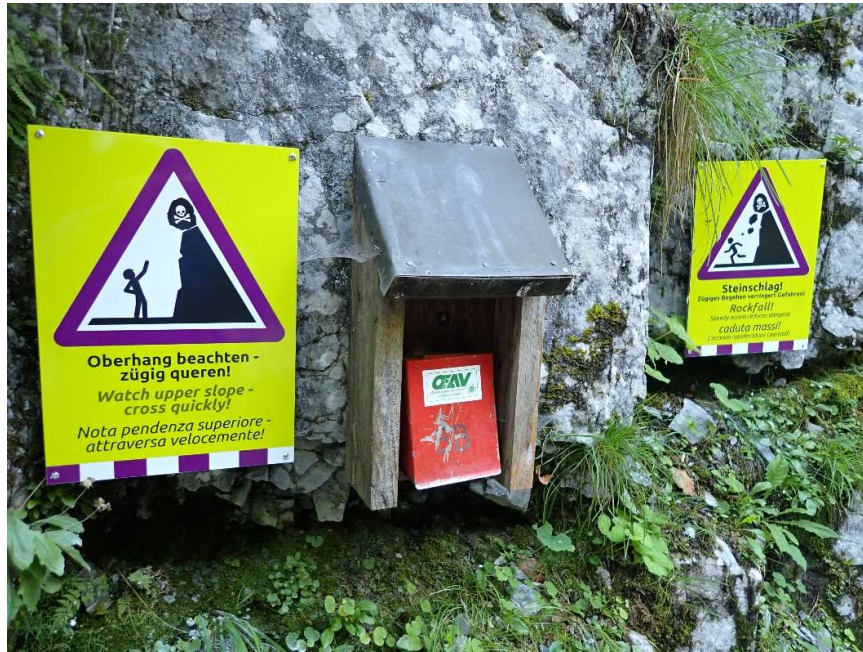
- Um die Wanderer auf die einzelnen Gefahrenbereiche gezielt hinzuweisen, wurde eine Beschilderung im Sinne ganz spezifischer Hinweise angebracht. Auf den Tafeln wird die erhöhte Steinschlaggefahr und die Gefahr von herabfallenden Baumteilen unmissverständlich kommuniziert.
